COLEGIO DE INGENIEROS DEL PERÚ

INFORME TÉCNICO

**ANIEGO EN SAN JUAN DE LURIGANCHO,
PROVINCIA Y DEPARTAMENTO DE LIMA**

Lima, abril de 2019

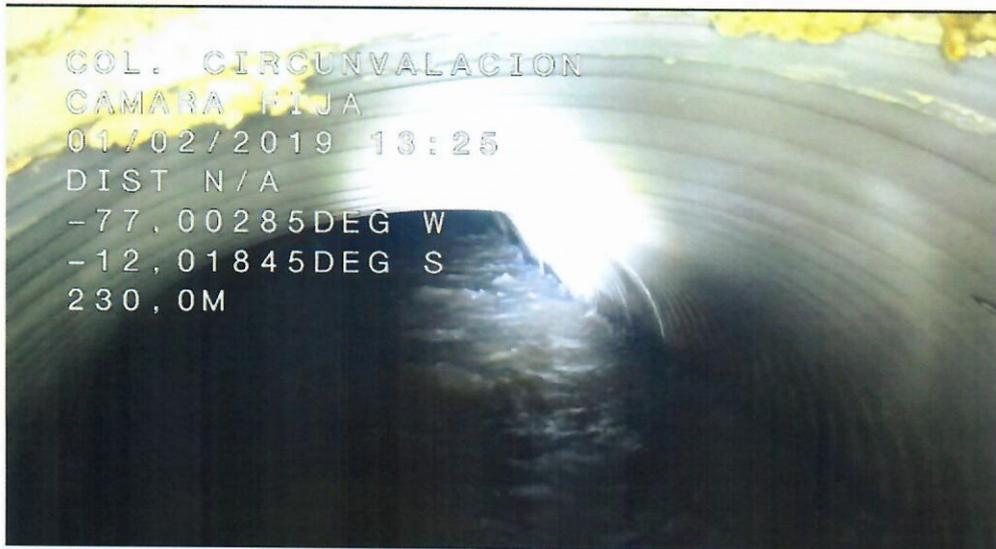
Figura 8 - VIDEO INSPECCIÓN AL COLECTOR CANTO GRANDE

La (Figura 8) proviene del vídeo de inspección realizada por SEDAPAL, el 02-Ene-2019, a las 13:25 pm. Ni el video ni la Figura 8 evidencian la presencia de piedras, ni de forado por el cual pudiera haber ingresado material al colector Canto Grande.

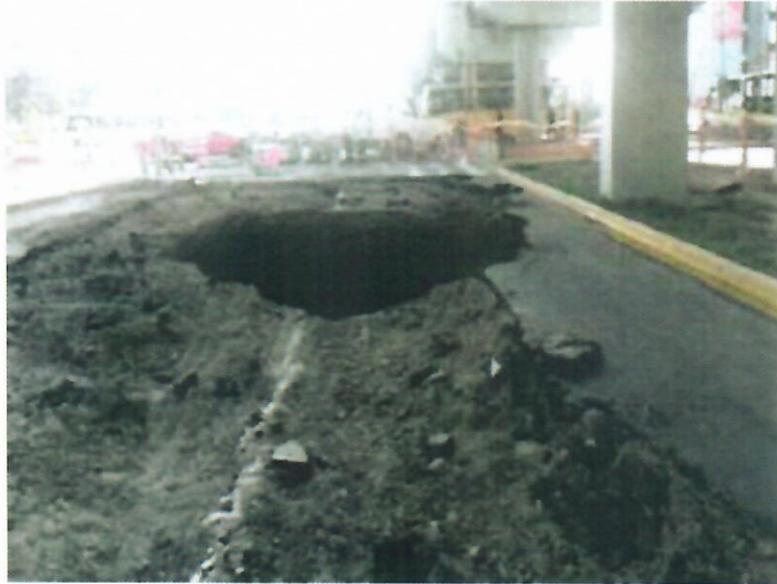
Figura 10 - UNIÓN DE FORADOS FRENTE ESTACIÓN PIRÁMIDE DEL SOL

La (Figura 10) muestra que el 02-Ene-2019, a las 17:15 horas, se han unido los dos forados (hundimientos), observados en el pavimento frente a la Estación Pirámide del Sol.

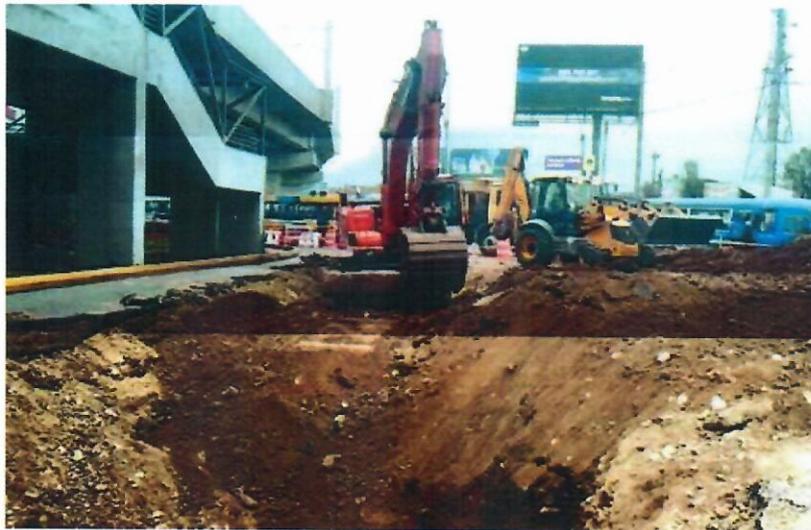
Figura 11 - EXCAVACIÓN SOBRE COLECTORES

La (Figura 11) muestra una toma del 03-Ene-2019, en la que se observa una excavación profunda sobre los colectores La Huayrona y Canto Grande, en cuyo borde colinda con la estación Pirámide del Sol.

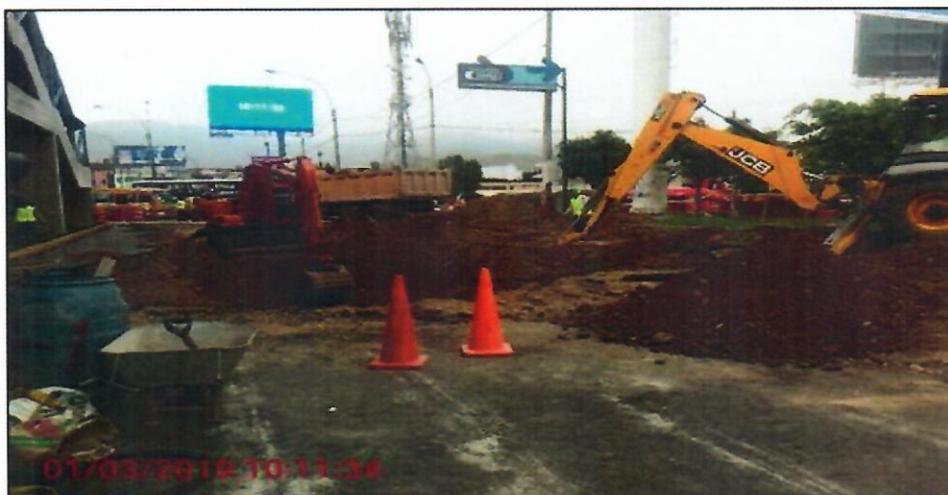
Figura 12 - TRABAJO DE EXCAVADORAS

En la toma (Figura 12) del 03-Ene-2019, se observan trabajos de excavación profunda sin entibados. Nótese que ambas excavadoras tienen llantas neumáticas. La excavadora naranja, en posición inclinada presenta el riesgo de deslizarse hacia el fondo de la excavación, por su gran peso.

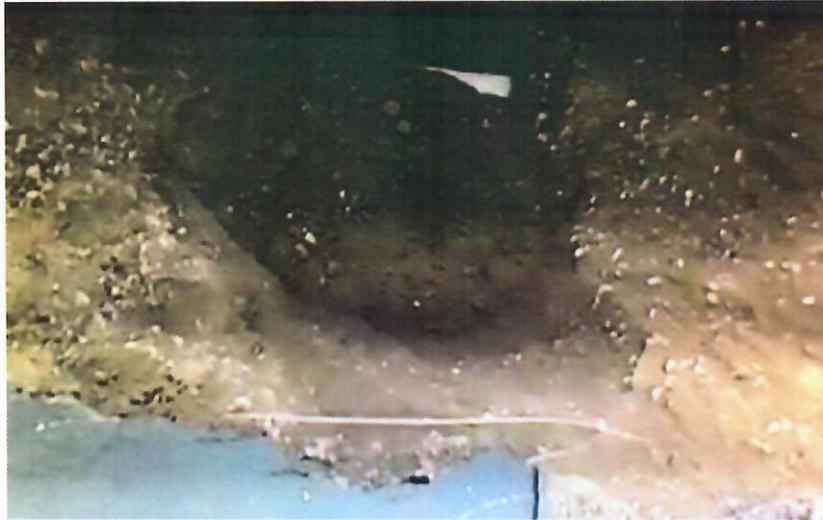
Figura 16 - PANEL COLOCADO POR ACCIONA CUBIERTO POR MATERIAL

En la (Figura 16) se puede observar que ese mismo día 03-Ene-2019, el panel de madera colocado por ACCIONA aparece cubierto por material conglomerado que ingresa en el colector por un gran forado.

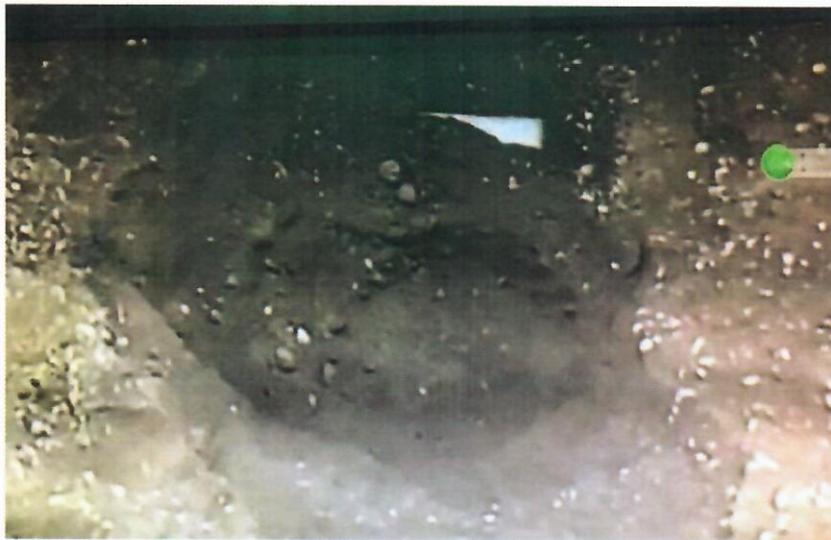
Figura 17 - INGRESO DE MATERIAL POR UN GRAN FORADO

La toma de la (Figura 17), muestra que el material encima del panel de madera, colocado por ACCIONA, sigue ingresando en el colector por un gran forado. Se cuenta con un video proporcionado por GyM, donde se aprecia la secuencia. (Ver Anexo A)

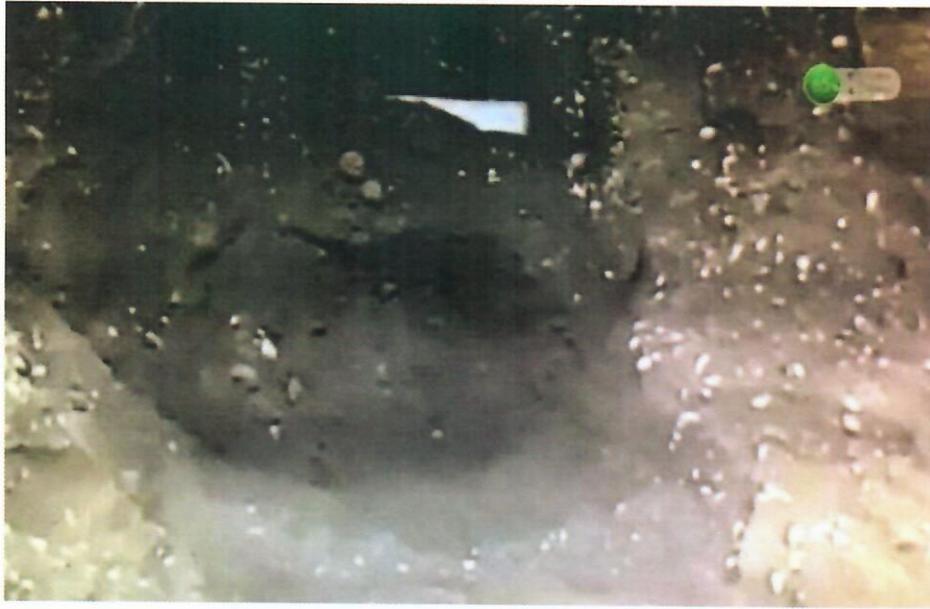
Figura 18 - INGRESO DE MATERIAL POR UN GRAN FORADO

En la toma de la (Figura 18) se observa la formación de un cono de succión por el cual sigue ingresando material en el colector.

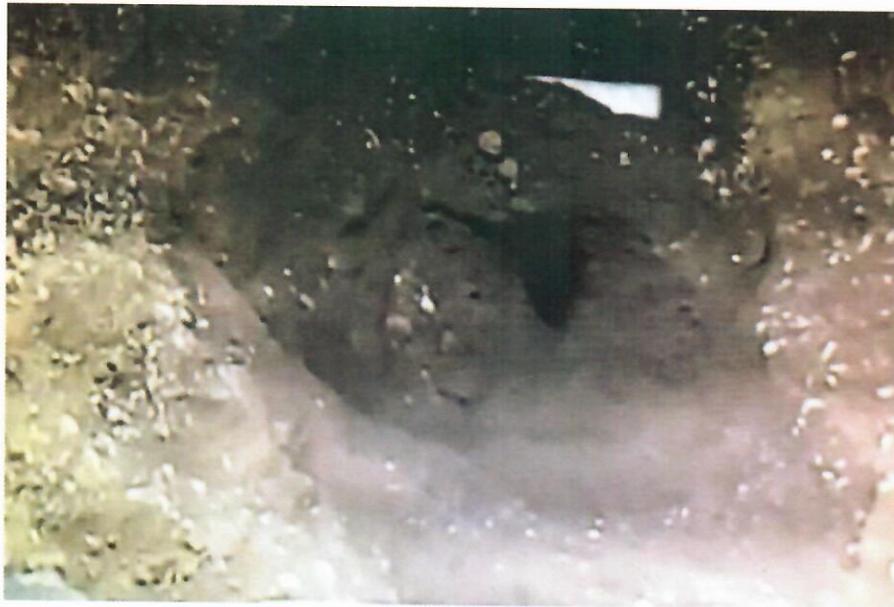
Figura 19 - CONO DE SUCCIÓN, INGRESO MATERIAL AL COLECTOR

La toma de la (Figura 19) muestra que el cono de succión por cual sigue ingresando material al colector, aumentó de tamaño. 03-Ene-2019.

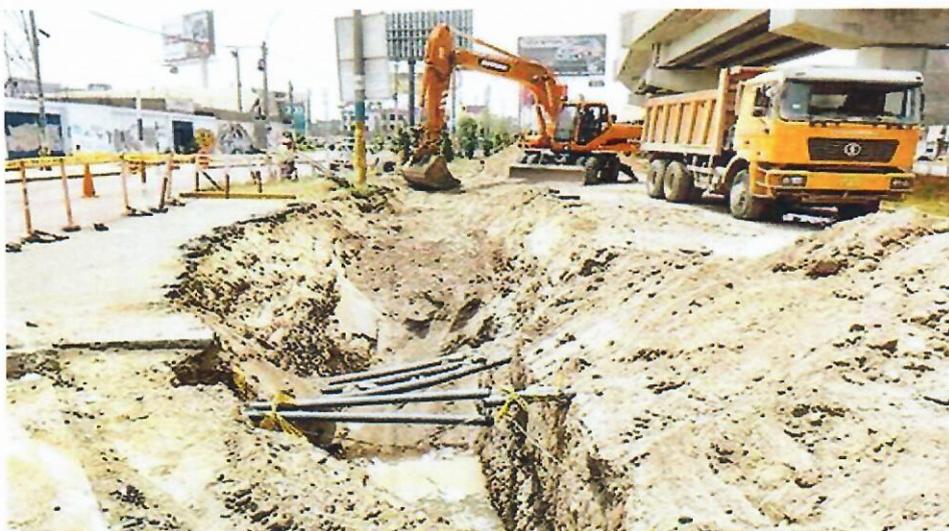
Figura 20 - TRABAJOS DE CAMBIO DE TUBERÍAS EN LA HUAYRONA

La (Figura 20) permite observar los trabajos que realizó ACCIONA, el 04-Feb-2019, para cambiar tubos de concreto de 600 mm, colapsados el 28-Dic-2018 en el colector La Huayrona. Nótese el aniego en la zanja

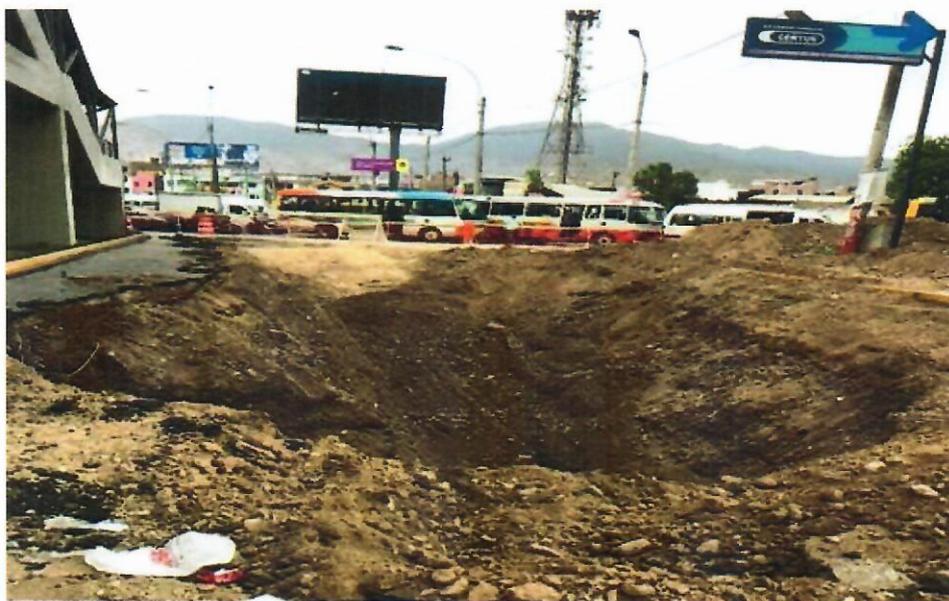
La (Figura 21) muestra el estado en que ACCIONA dejó la zona de emergencia.

Figura 21 - DESLIZAMIENTOS LATERALES POR FALTA DE ENTIBADOS

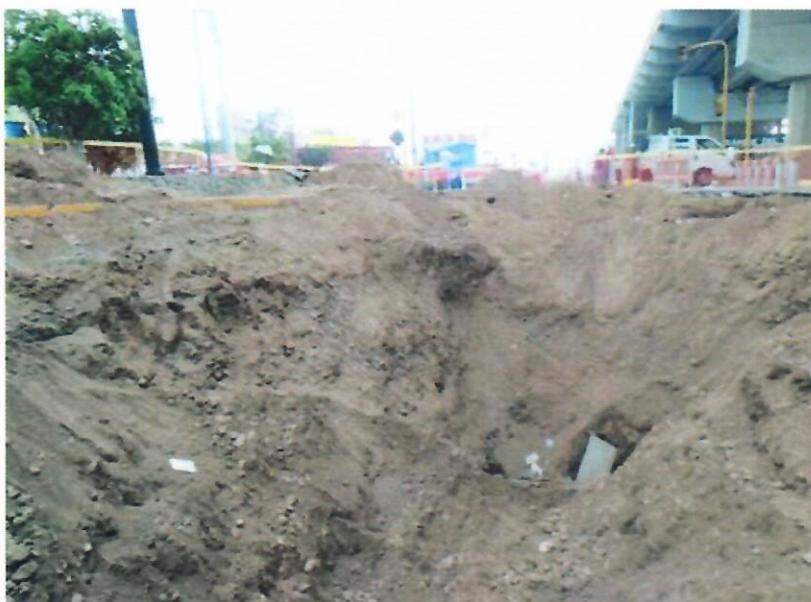
Figura 22 - APARENTE UBICACIÓN DEL PANEL DENTRO DEL FORADO

Una toma del día 04-Ene-2019 (Figura 22) muestra el panel de madera en posición vertical aparentemente apoyado en el fondo del colector.

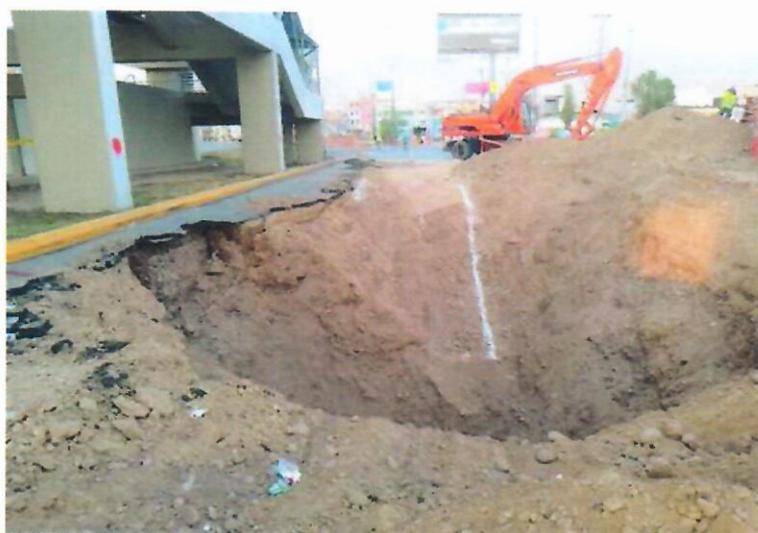
La (Figura 23), del 04-Ene-2019, muestra el estado en que ACCIONA dejó la zona de emergencia. Nótese que en la figura se aprecia la zapata de las escaleras de la estación Pirámide del Sol.

Figura 23 - DESLIZAMIENTOS LATERALES HACEN NOTAR CIMENTACIONES DE LAS ESCALERAS DE LA ESTACIÓN

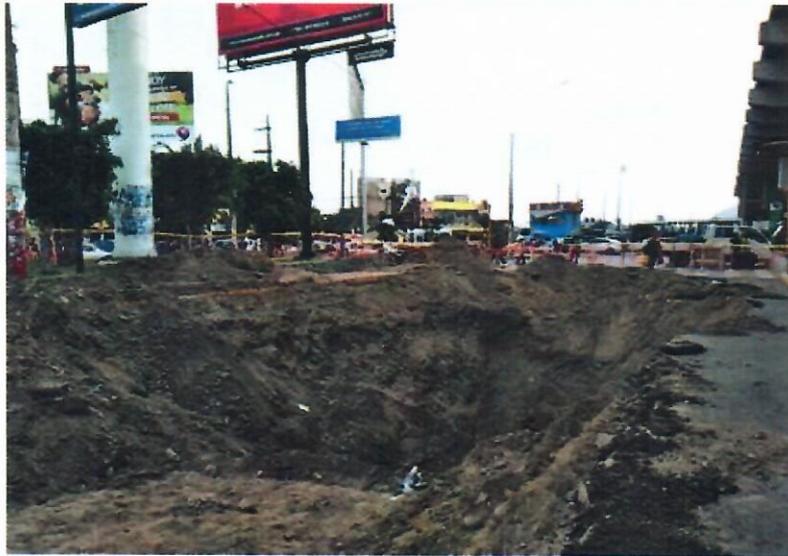
Figura 24 - DESPRENDIMIENTO DE SUELO LATERAL

En la (Figura 24), tomada el 04-Ene-2019, luego de que ACCIONA dejó la zona de emergencia, se aprecia la condición en que quedó dicha zona de emergencia, con desprendimientos del suelo lateral, al no utilizar entibados.

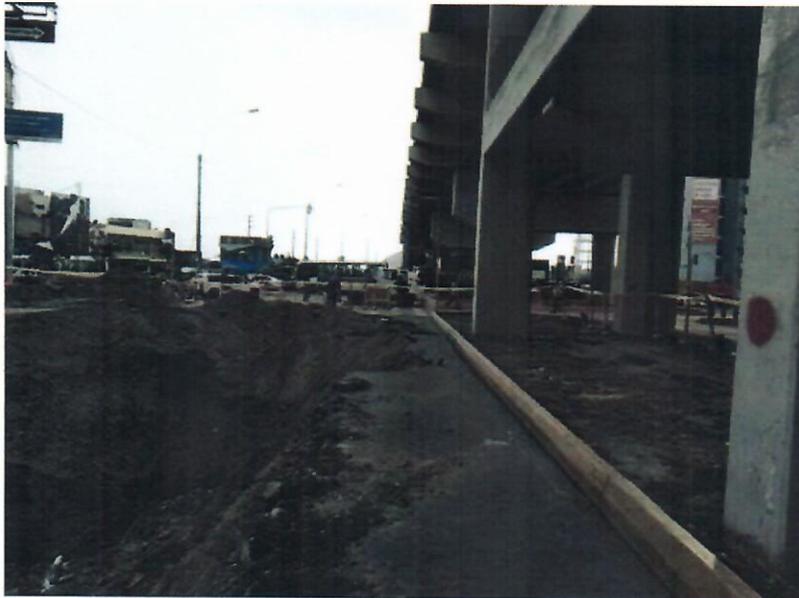
Figura 25 - DESLIZAMIENTO LATERALES POR FALTA ENTIBADOS

En la (Figura 25), tomada el 04-Ene-2019, se muestra la excavación profunda con deslizamientos laterales.

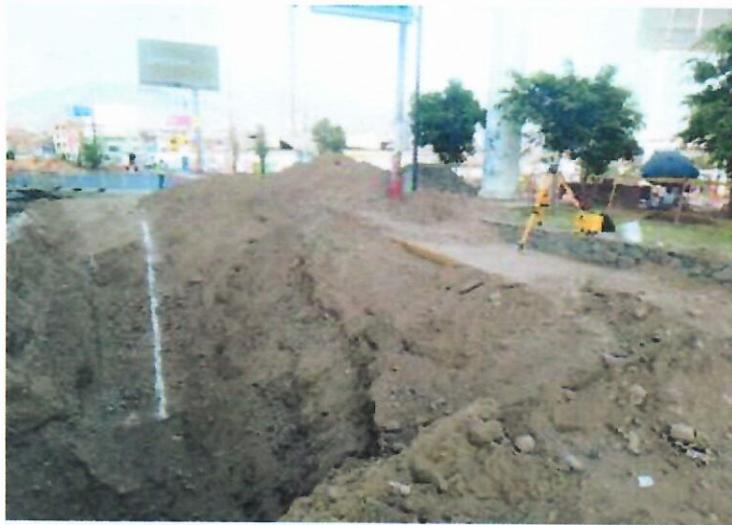
Figura 26 - DESLIZAMIENTO LATERALES POR FALTA ENTIBADOS

La (Figura 26), del 04-Ene-2019, muestra otra toma del estado en que quedó la zona de emergencia a la salida de ACCIONA. Nótese la excavación profunda y los deslizamientos laterales a consecuencia de no haber utilizado sistema de entibados.

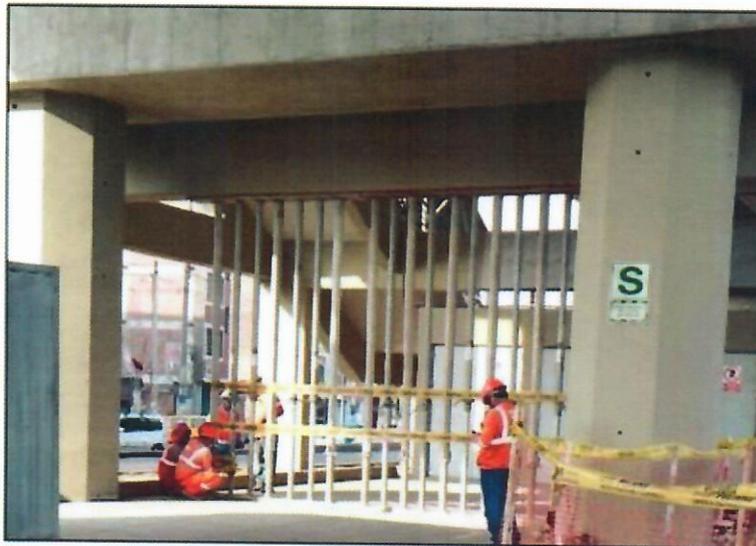
Figura 27 - AATE PARALIZA LOS TRABAJOS DE EXCAVACIÓN

El 05-Ene-2019, la AATE paralizó los trabajos de excavación y ordenó colocar puntales, para evitar hundimientos que afecten la estructura de la escalera de la Estación Pirámide del Sol (Figura 27). Información verbal recibida por La Comisión en visita 20.01.2019 por funcionario de la AATE.

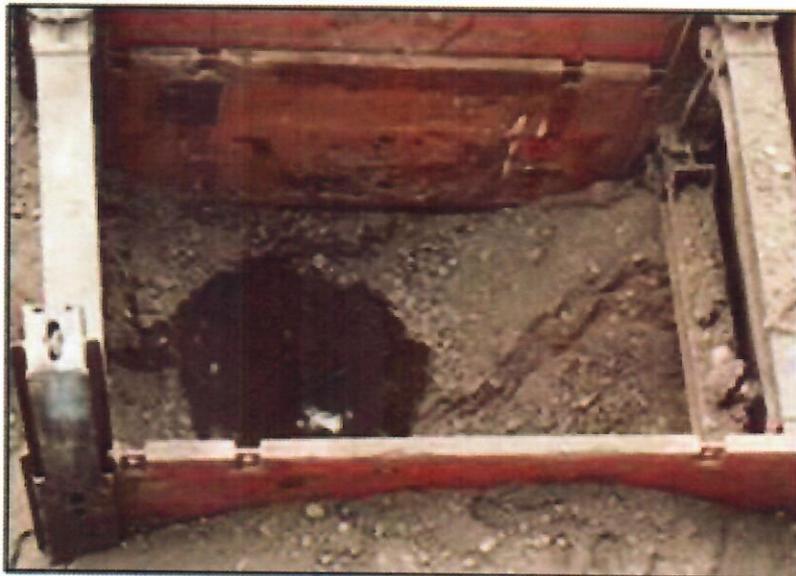
Figura 29 - ZONA DE FORADO ENTIBADA

El 07-Ene-2019, la zona del forado fue entibada (Figura 29). La tubería presenta una abertura sobre el lomo. El cono de suelo color marrón indica el material húmedo que está ingresando al colector.

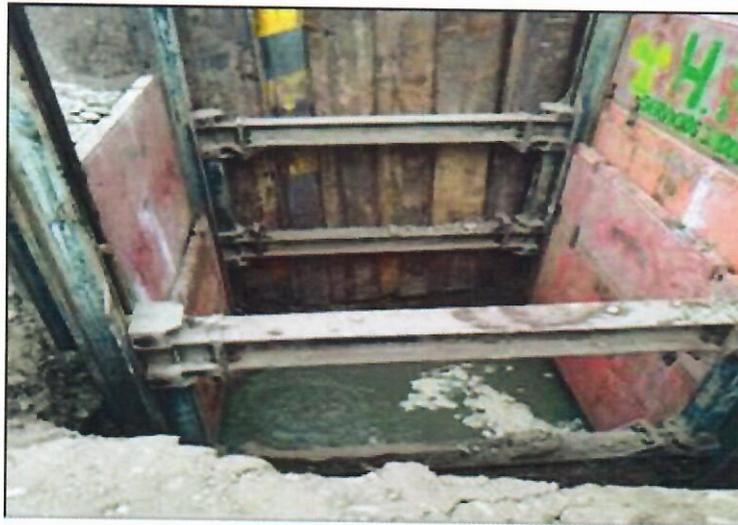
Figura 30 - CAJÓN DE ENTIBADOS SOBRE EL COLECTOR

En la (Figura 30), del 08-Ene-2019, se puede observar un cajón de entibados sobre el colector. Se evidencia el nivel del represamiento por mayor atoro. No se observan acciones ni procedimientos técnicos para reparar el colector.

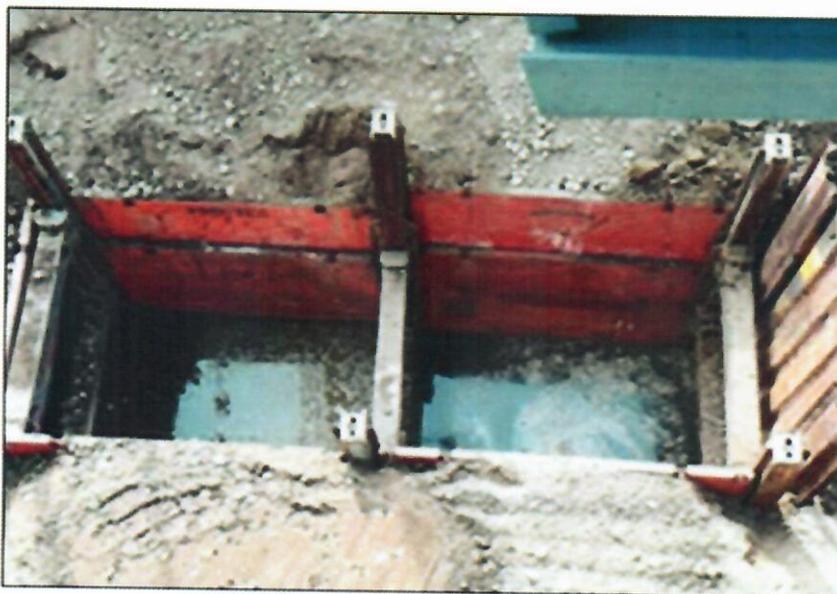
Figura 31 - SE INCREMENTA EL REPRESAMIENTO

En la (Figura 31), del 09-Ene-2019, se nota ya la presencia de 02 cajones de entibado y el incremento del atoro y del represamiento, evidenciados por el incremento del nivel del agua (principio de vasos comunicantes). No se observan acciones ni procedimientos técnicos para reparar el colector.

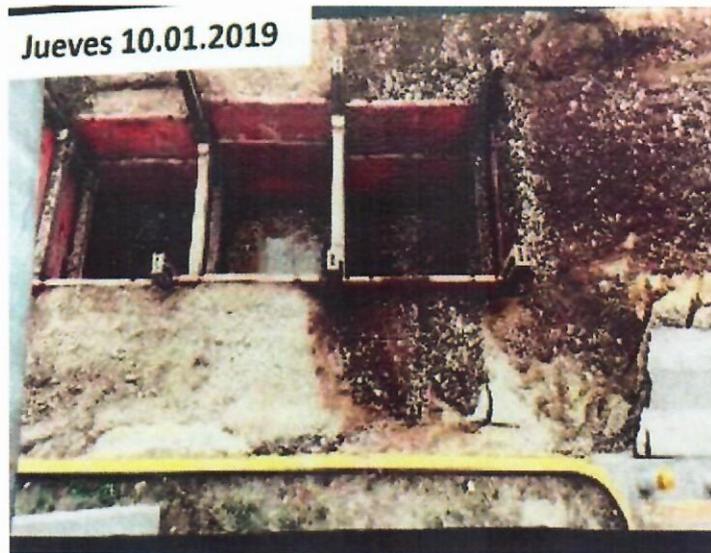
Figura 32 - CONTINÚA EL REPRESAMIENTO

Una toma del 10-Ene-2019 muestra (Figura 32). Se incrementa el atoro y continúa creciendo el represamiento. No se observan acciones ni procedimientos técnicos para reparar el colector.

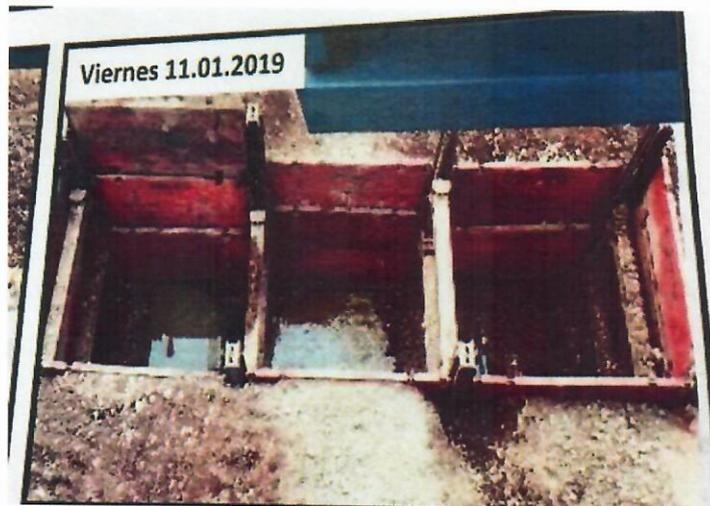
Figura 33 - TRES CAJONES ENTIBADOS Y EL REPRESAMIENTO SIGUE AUMENTANDO

Otra toma del 11-Ene-2019 muestra que las aguas siguen represándose y que continúa subiendo el nivel hidrostático. Se aprecia ya 03 cajones de entibados (Figura 33). No se observan acciones ni procedimientos técnicos para reparar el colector.

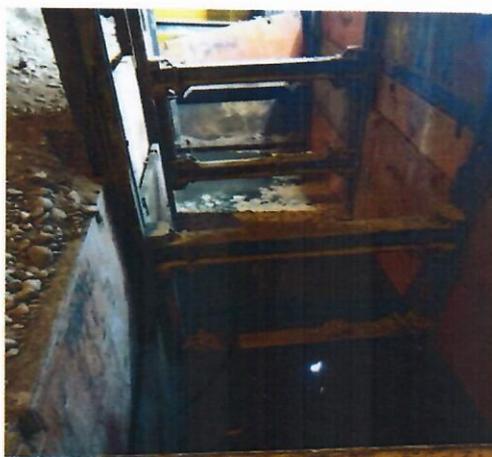
Figura 35 - REPRESAMIENTO LEVANTA EL NIVEL DEL AGUA

En la toma del 13-Ene-2019, a las 3:00 a.m., se nota que sigue creciendo el represamiento y que se sigue levantando el nivel de las aguas y que no ha podido ser controlado (Figura 35).

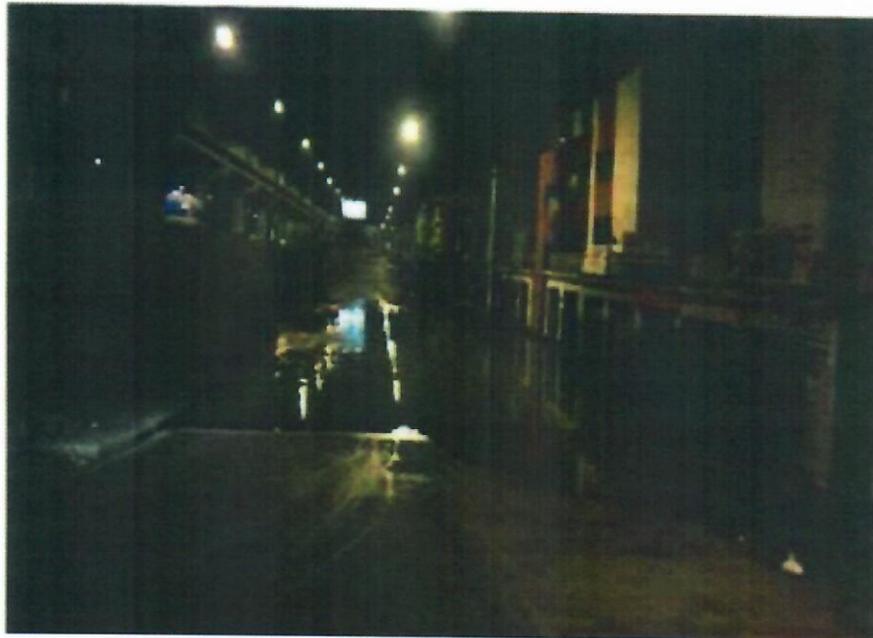
Figura 36 - NIVEL HIDROSTÁTICO DEL AGUA COMIENZA A AFLORAR

En toma del 13-Ene-2019, a las 5:19 a.m., ya las aguas comenzaron a aflorar en el buzón más bajo ubicado en Tusilagos y Próceres de la Independencia (Figura 36). El aniego no había podido ser controlarlo.

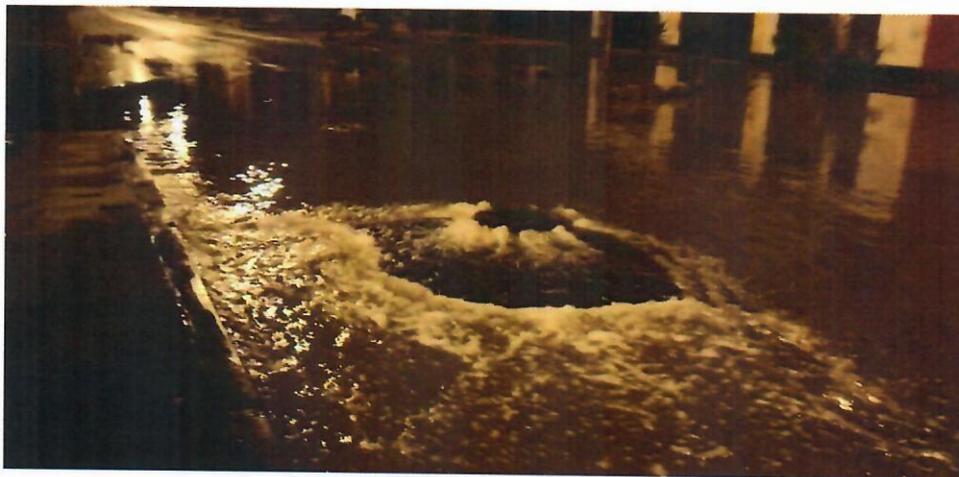
Figura 37 - AFLORAMIENTO AGUAS RESIDUALES, 13-ENE-2019

La (Figura 37) corresponde al mismo buzón a través del cual las aguas residuales comenzaron a aflorar en horas de la madrugada del 13-Ene-2019.

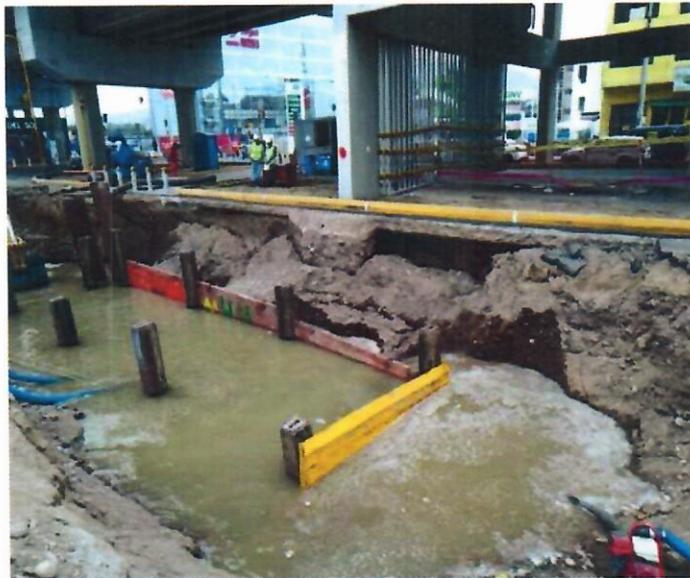
Figura 38 - NIVEL DEL REPRESAMIENTO EL 13-ENE-2019

El 13-Ene-2019, antes del aniego, se rompió la tubería dentro del 4to cajón, para que, a través de esta abertura, el agua estancada se escurra y baje el nivel. (La Figura 38) corresponde a lo que ocurrió. La medida no funcionó y se produjo el aniego (Figura 39).

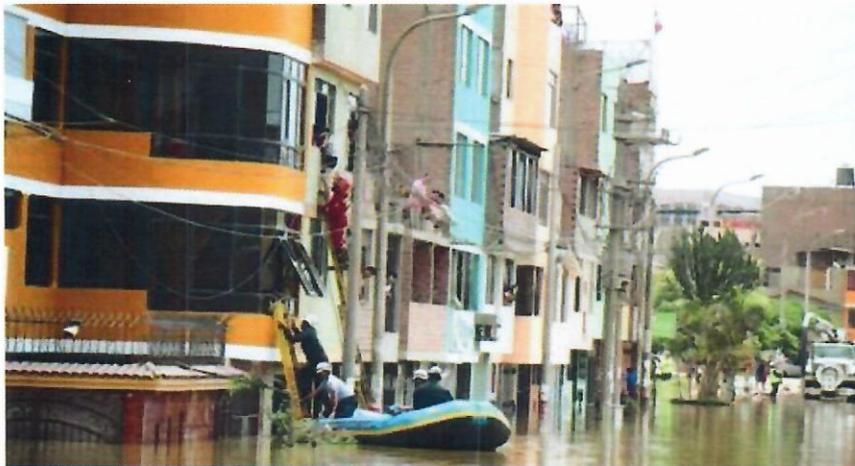
Figura 39 - ALTURA DEL ANIEGO EL MISMO DIA 13-ENE-2019

En la (Figura 39), del 13-Ene-2019, se observa la altura a la cual llegó el agua en la zona más baja del entorno al punto el atoro; esa zona era una hondonada. Por ello el agua la cubrió; en algunas viviendas de la zona el agua llegó a superar el 1.70 m de altura.

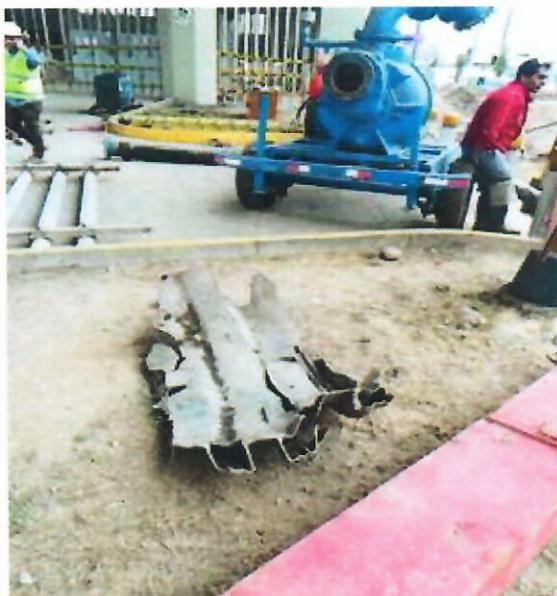
Figura 40 - UN PEDAZO DEL COLECTOR ARRANCADO CON EXCAVADORA

La foto del 13-Ene-2019, aportada por SEDAPAL, muestra un pedazo de tubería arrancado con excavadora, para evitar el aniego; el plan no funcionó. (Figura 40).

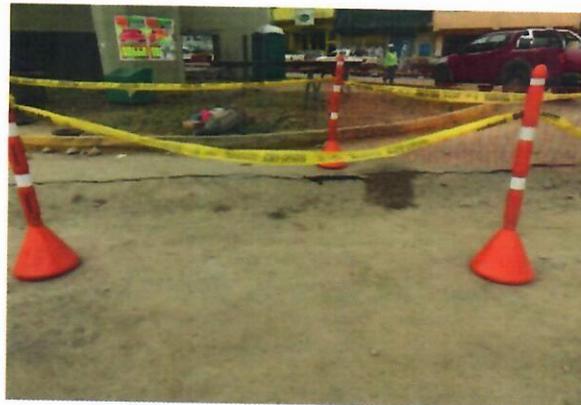
Figura 43 - HUNDIMIENTOS SOBRE COLECTOR LA HUAYRONA

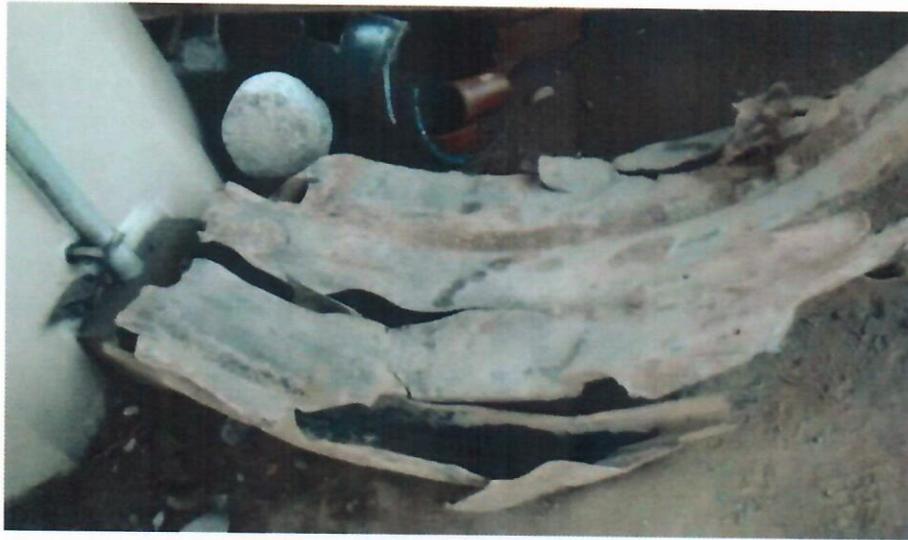
Figura 44 - PEDAZO DE TUBERÍA EXTRAÍDA DEL COLECTOR

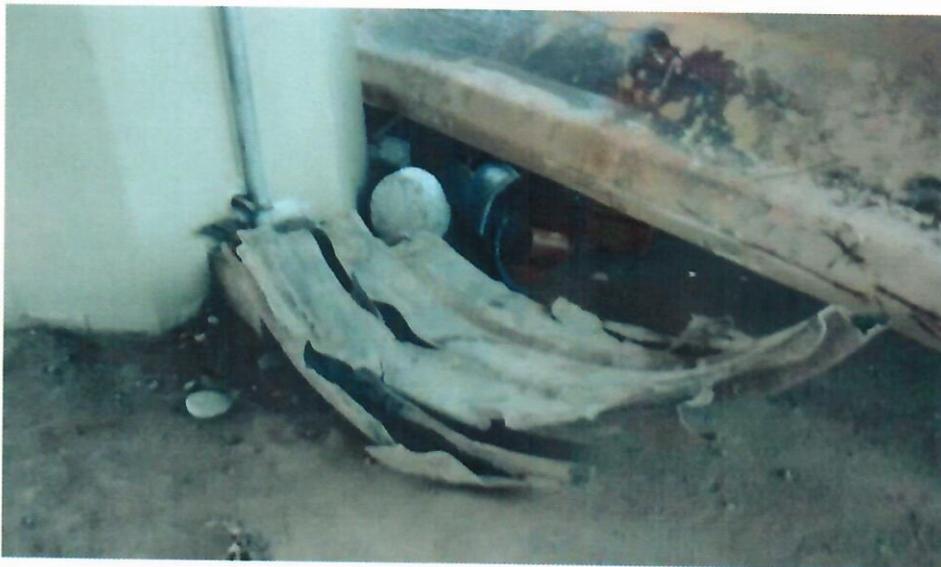
Figura 45 - PEDAZO DE TUBERÍA DE HDPE 1500 MM

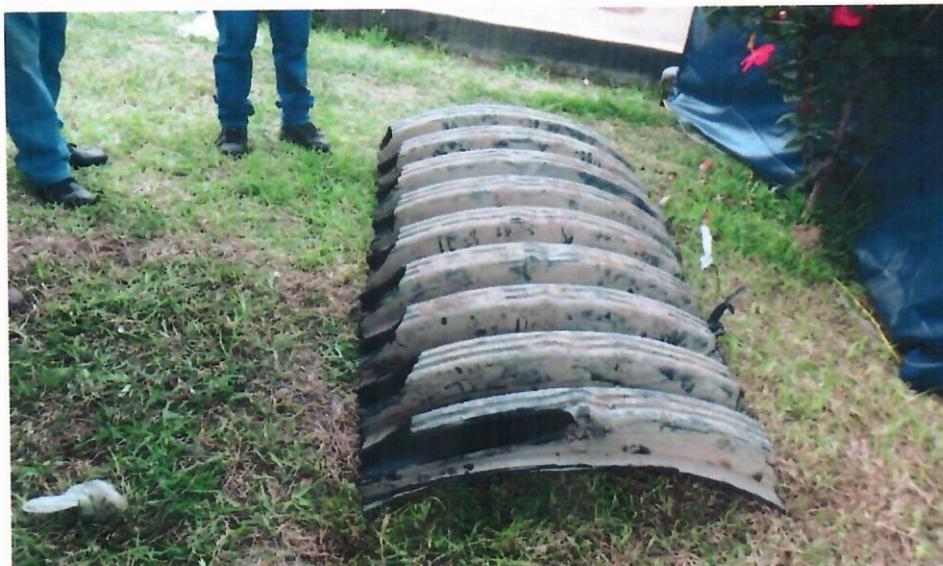
Figura 46 - TROZO DE TUBERÍA HDPE 1500 MM

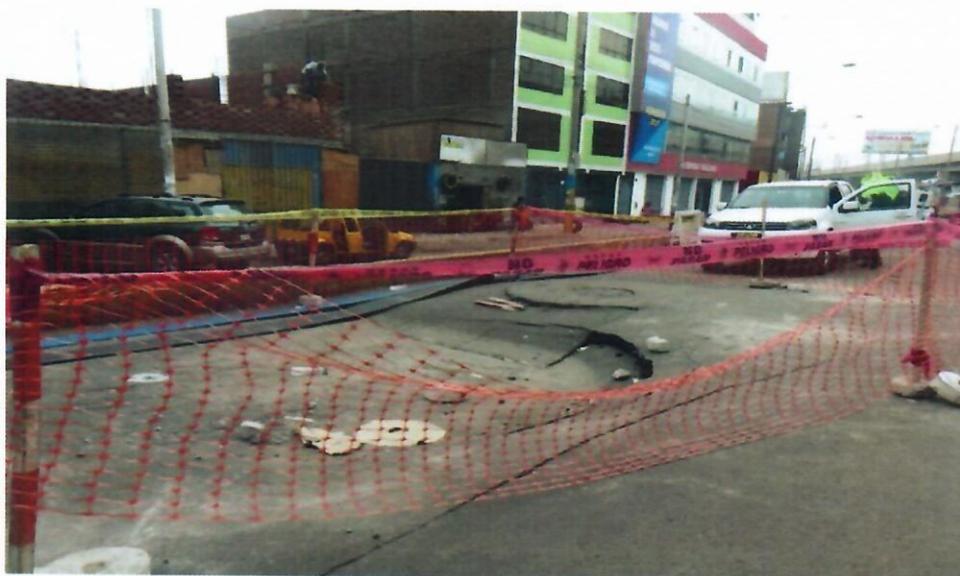
Figura 48 - HUNDIMIENTO SOBRE LA HUAYRONA

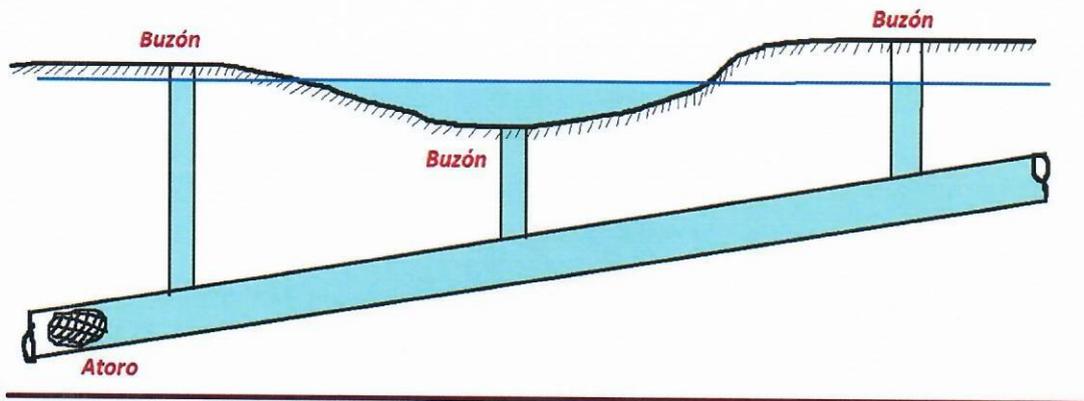
Figura 49 – GRÁFICO DEL ANIEGO CAUSADO POR EL ATORO (Principio de vasos comunicantes)
