# COLEGIO DE INGENIEROS DEL PERÚ CONSEJO DEPARTAMENTAL AMAZONAS

## INFORME DE INSPECCIÓN TÉCNICA OCULAR

Chachapoyas, 03 de mayo 2022

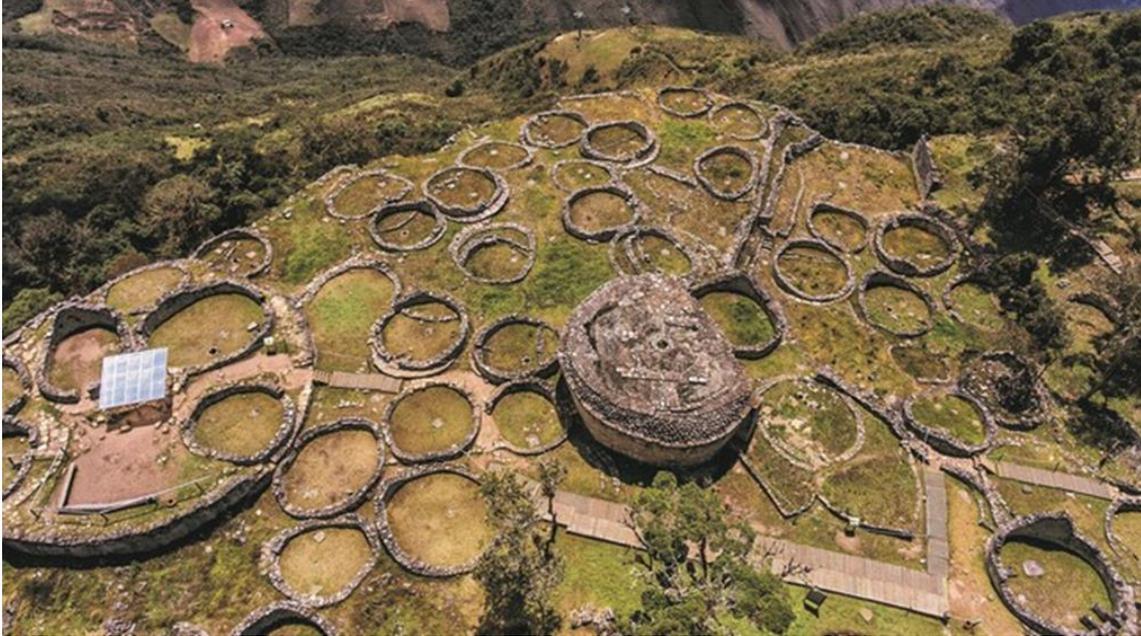
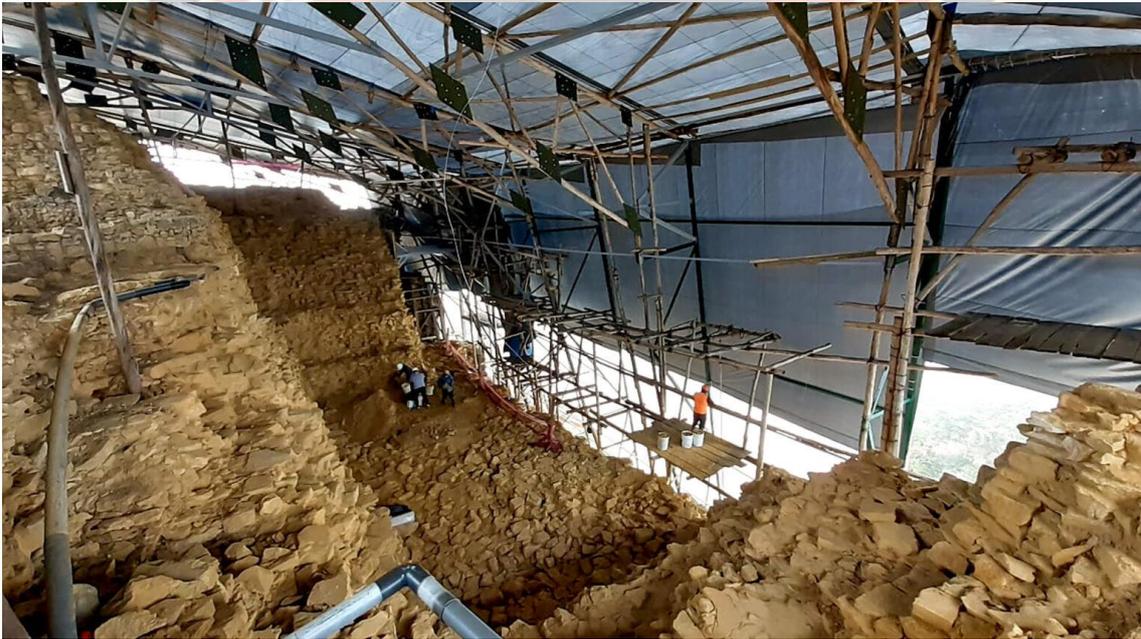
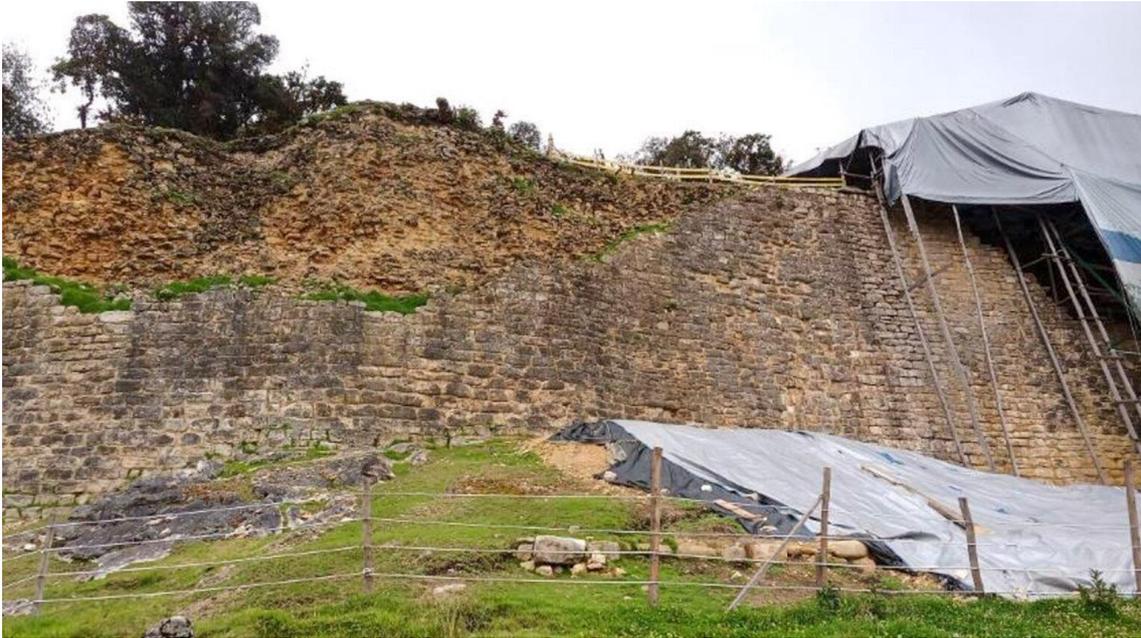
## VISTAS FOTOGRÁFICAS DE LA ZAM KUELAP
