COLEGIO DE INGENIEROS DEL PERÚ

INFORME TÉCNICO

**ANIEGO EN SAN JUAN DE LURIGANCHO,
PROVINCIA Y DEPARTAMENTO DE LIMA**

Lima, abril de 2019

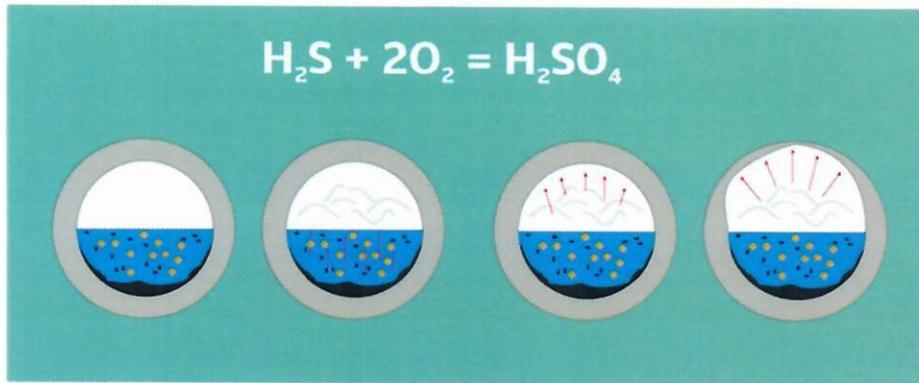
Figura 1 - PROCESO DE DETERIORO DEL TUBO DE CONCRETO

Las aguas residuales contienen carga orgánica que, al descomponerse, emanan gases hacia la parte superior libre del tubo. Uno de estos gases es el ácido sulfhídrico, el que al contactarse con las bacterias aeróbicas que se alojan en la parte superior originan la producción de ácido sulfúrico (H₂SO₄), que es altamente corrosivo, atacando a todas las tuberías, siendo las más vulnerables las tuberías de cemento, cuya vida útil depende de la calidad de su recubrimiento interno.

En la (Figura 1) ilustra el proceso de deterioro, en el tiempo, de un tubo de alcantarillado de concreto.

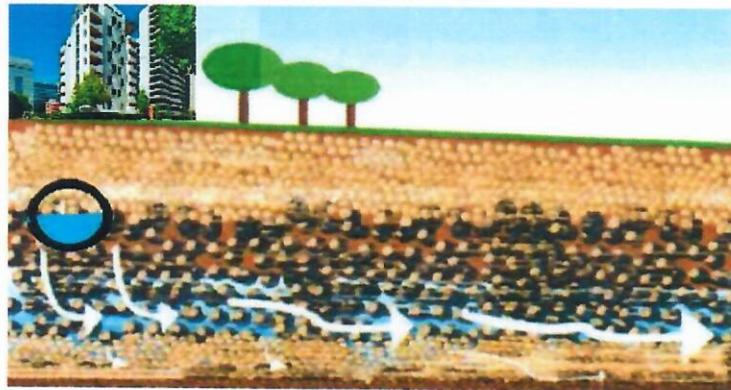
Figura 2 - ESQUEMATIZACIÓN DEL LAVADO DE FINOS

Por efecto del deterioro de la tubería de CSN, se producen rebalses laterales, cuyas aguas en su trayectoria, arrastra los finos y debilita la consistencia del suelo, dejando vacíos, que provocan que las capas inferiores se hundan y por efecto de cascada también las inmediatas superiores hasta llegar al pavimento. (Figura 2).

Los hundimientos en la carpeta asfáltica ocurren cuando el contacto que debe tener con el suelo desaparece por algún motivo. Cuando el suelo pierde los finos, genera vacíos. Esos vacíos en las capas inferiores producen hundimiento y, por efecto de cascada, se hunden las capas inmediatamente superiores, hasta llegar al pavimento. Es así como se han producido los hundimientos. (Ver figura 2)

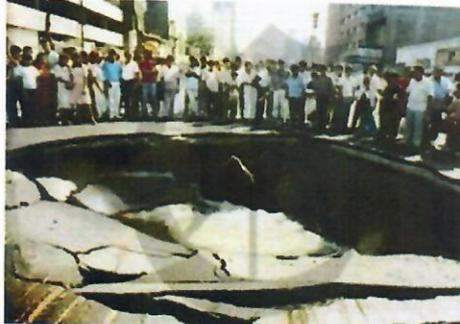
Figura 3 - HUNDIMIENTO PRODUCIDO EN LA AVENIDA EMANCIPACIÓN, LIMA, PERÚ (29-ENE-1991)

Tanto la Figura 3 como la Figura 4 ilustran casos de hundimientos en el pavimento ocurridos por causa del lavado de finos en diferentes lugares y ocasiones.

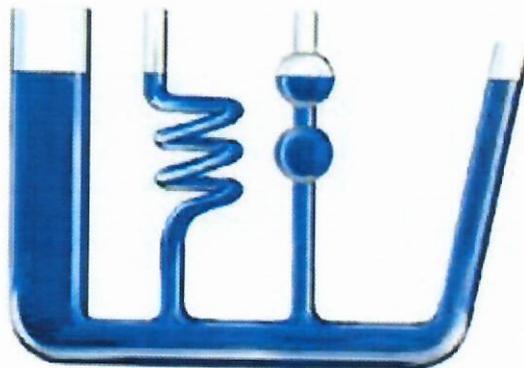
Figura 5 - PRINCIPIO DE VASOS COMUNICANTES

Son recipientes comunicados entre sí, generalmente por su base sin importar la forma y el tamaño de los recipientes; en todos ellos el líquido alcanza la misma altura o nivel. En el caso de un colector de aguas servidas, los buzones hacen la función de los recipientes y la base que los comunica es la tubería (Figura 5)

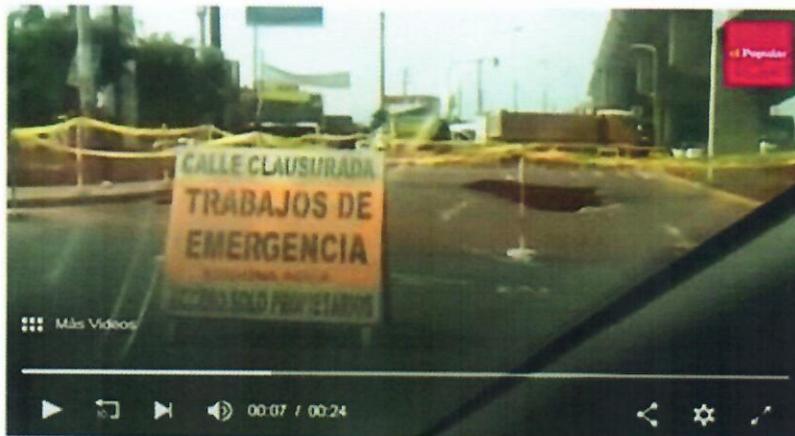
Figura 7 - INICIO DE TRABAJOS POR EMPRESA ACCIONA, 02-ENE-2019

Para iniciar los trabajos (Figura 7), el 02-Ene-2019 se clausuró la calle, siendo la empresa ACCIONA AGUA, contratada por SEDAPAL, la encargada del mantenimiento y reparación de tuberías.

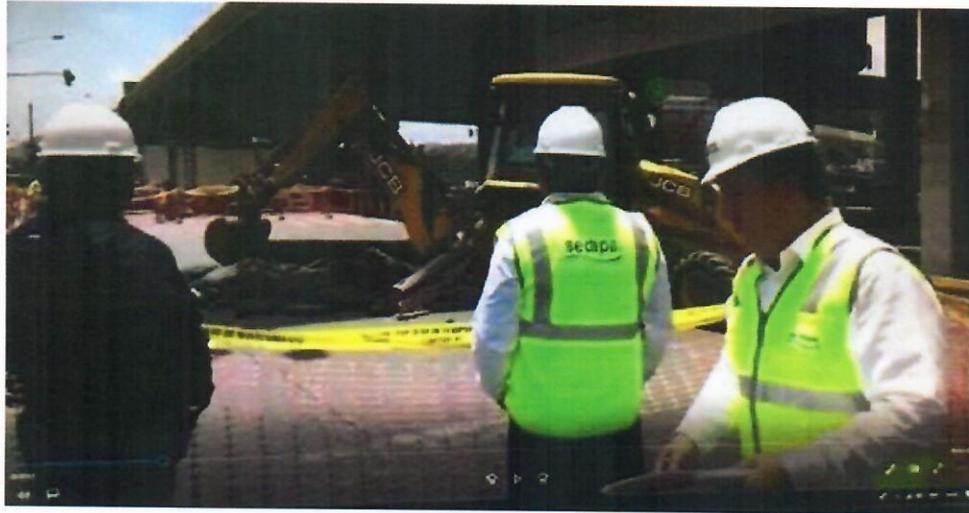
Figura 9 - SEDAPAL AUTORIZA INICIO DE TRABAJOS DE ACCIONA

El 02-Ene-2019, aproximadamente a las 17:15 horas, SEDAPAL supervisa y autoriza a ACCIONA AGUA el inicio de trabajos (Figura 9).

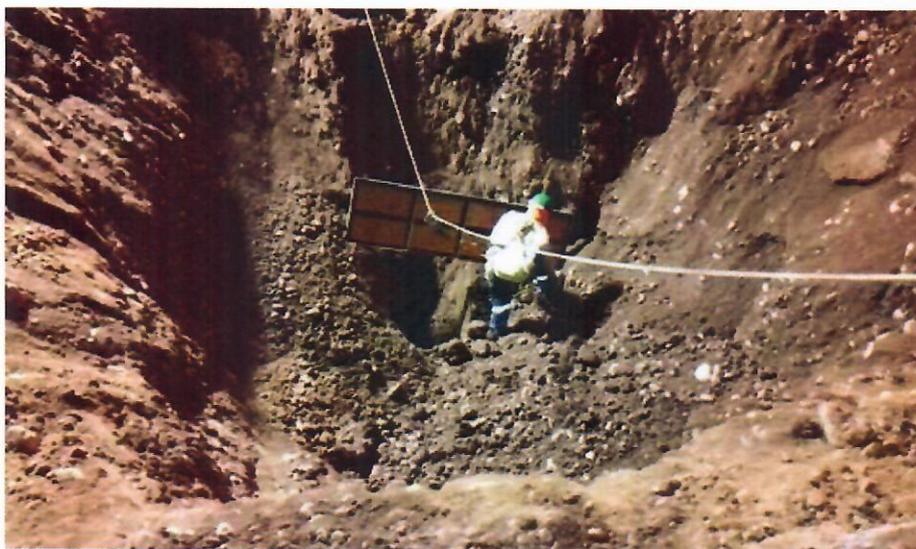
Figura 13 - OBRERO DE ACCIONA

La (Figura 13) muestra una toma de la excavación sobre el Colector Canto Grande, del 03-Ene-2019, en la cual se observa a un obrero de la empresa ACCIONA descendiendo al fondo de la excavación, con un panel de madera triplay.

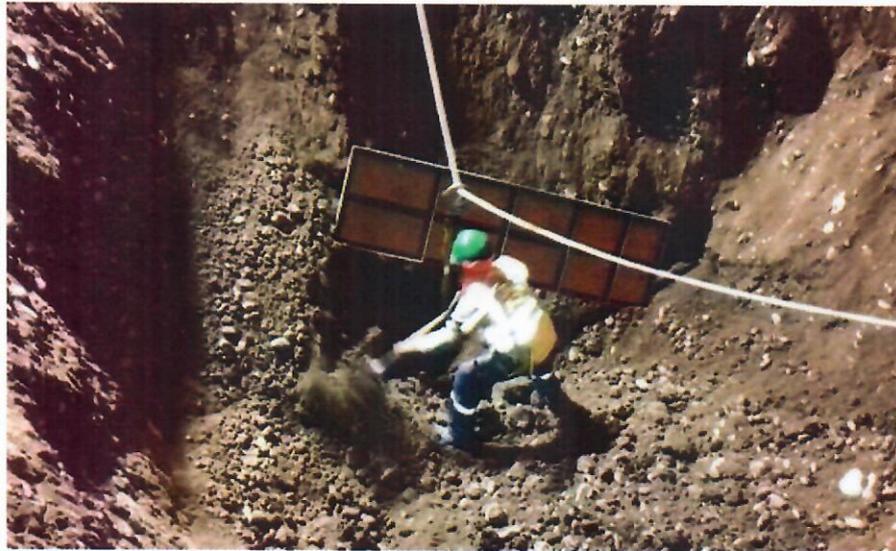
Figura 14 - OBRERO DE ACCIONA

Otra toma (Figura 14) de la excavación muestra al obrero de la empresa ACCIONA, haciendo espacio para colocar el panel de madera en el fondo.

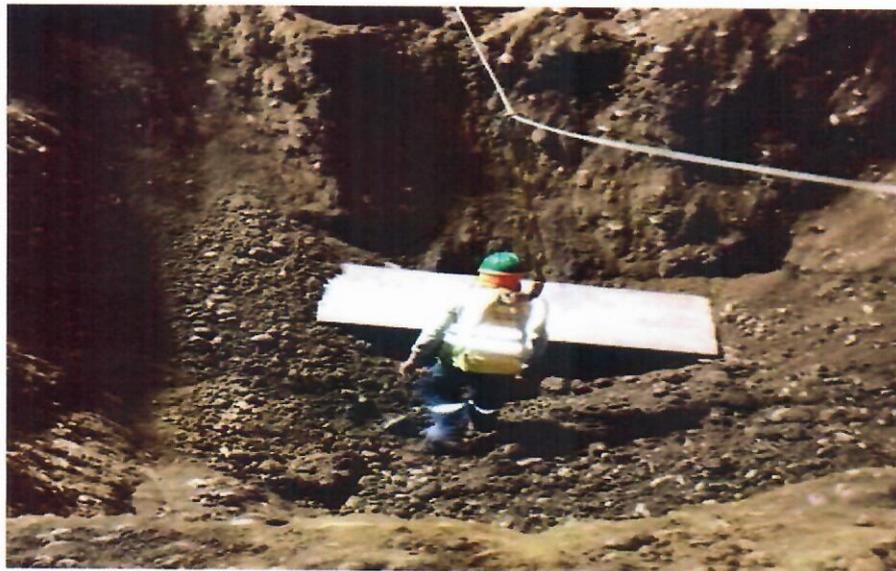
Figura 15 - OBRERO DE ACCIONA COLOCANDO PANEL EN LA EXCAVACIÓN

El mismo día 03-Ene-2019, el mismo obrero de ACCIONA colocando un panel de madera sobre el fondo de la excavación profunda (Figura 15).

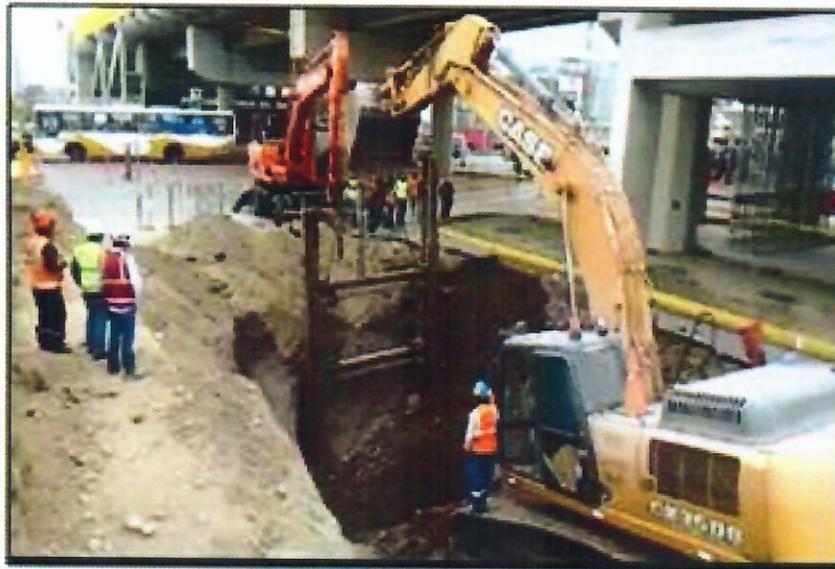
Figura 28 - EMPRESA HM REINICIA TRABAJOS

El 06-Ene-2019, SEDAPAL reinició los trabajos y reemplazó a la empresa ACCIONA por la empresa HM. La nueva empresa colocó entibados. (Figura 28).

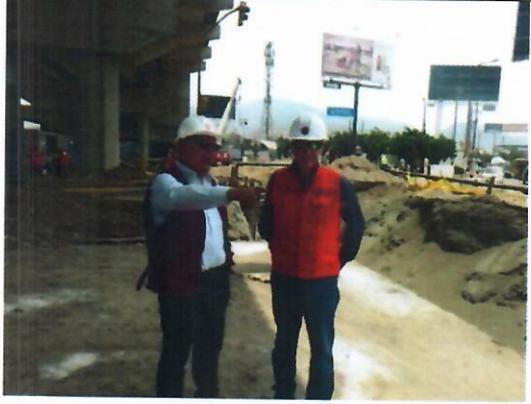
Las fotos de la (Figura 41 y de la Figura 42), corresponden a la Inspección Ocular del 20-Ene-2019, realizada por los Ingenieros Carlos Herrera Descalzi, Decano Nacional CIP y Carlos Ormeño Grados. La foto de la (Figura 42), muestra también la conversación de los anteriores con un Ingeniero de la AATE.

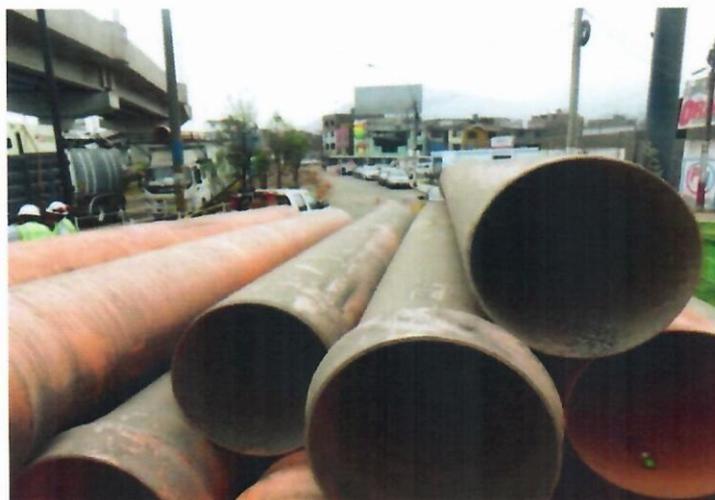
Figura 47 - TUBOS PARA COLOCAR EN TRAMOS DEL COLECTOR LA HUAYRONA

En la (Figura 47) se pueden observar los tubos de 600 mm que iban a reemplazar a los de CSN en los tramos colapsados del colector la Huayrona. La toma se realizó durante la inspección ocular del 15-Ene-2019.
